**ANALIZA LOMA RUKAVCA
ČEONE STIJENE MLINA**

**ANALYSIS OF BROKEN
JOURNAL END WALL FOR CEMENT MILL**

**Emina Kratina, dipl.inž.met.
Mr.sci. Belma Fakić, dipl.inž.met.
Adisa Burić, dipl.inž.met.
Univerzitet u Zenici
Metalurški institut “Kemal Kapetanović” Zenica
Travnička cesta broj 7, Zenica
Bosna i Hercegovina**

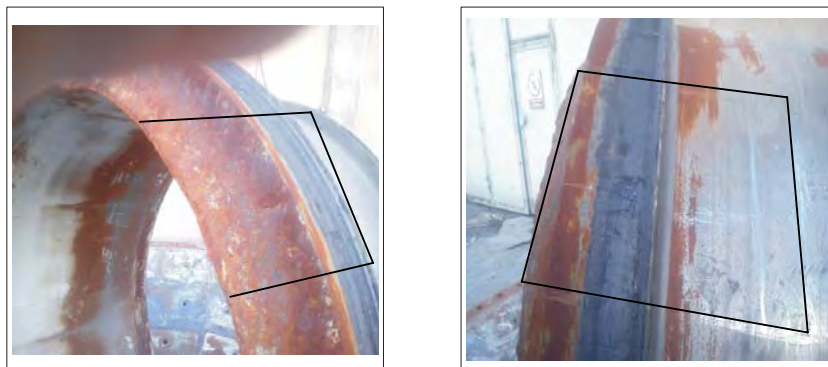
Slika 1. Lokacije uzimanja uzoraka sa slomljenog rukavca čelone stijene

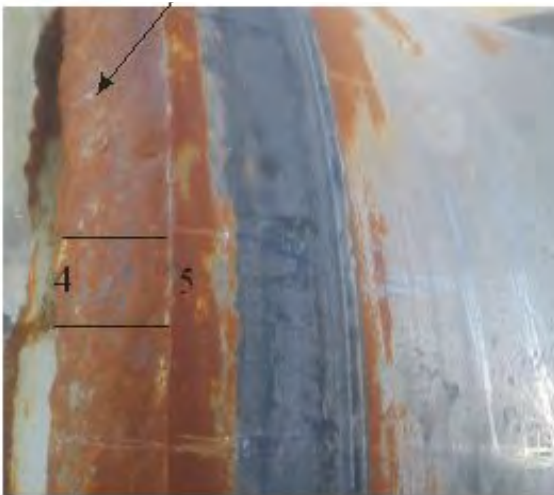
Mjesto prijeloma na tijelu rukavca

Slika 2. Lokacija uzimanja uzoraka za metalografska ispitivanja uz prijelom

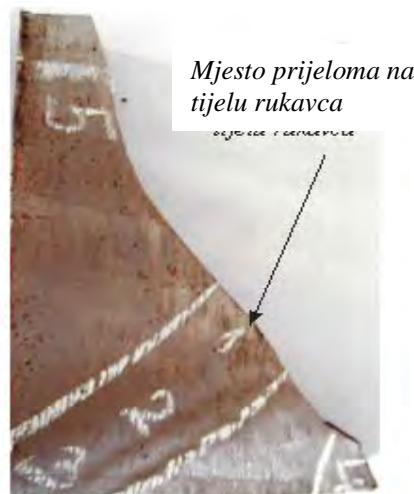
Slika 3. Lokacije uzimanja uzoraka uz prijelom i dalje po dužini cilindričnog dijela rukavca

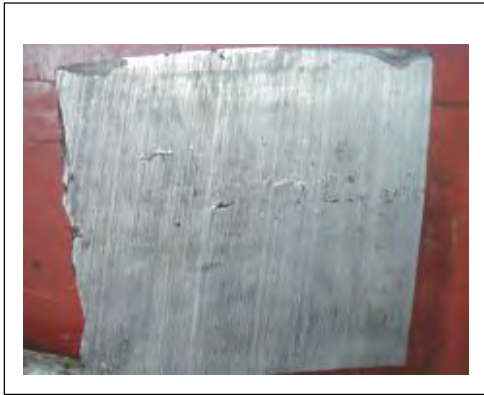
Analizirane su mikrostrukture cilindra i tanjira, kao i zone uticaja toplote oko zavarenog spoja. Prilikom rezanja uzoraka na tanjiru rukavca uočena je na više mjesta makroporoznost, te izražena nagomilana (kao traka) makroporoznost, koja se proteže sredinom debljine zida na lokaciji između zavara i prijeloma, slika 4. Na slici 5 data je mikrostruktura tanjira – livena feritno-perlitna sa krupnim primarnim zrnom i prisutnim Widmanstatenovim feritom. Slike od 6 do 10 predstavljaju mikrostrukturu cilindra u blizini prijeloma. Otkrivena je livena feritno-perlitna mikrostruktura sa krupnim primarnim zrnom, prisutnim Widmanstatenovim feritom i subzrnima ferita. Cementit unutar perlita je djelimično sferoidiziran. Na slici 11. je data mikrostruktura cilindra dalje od preloma. Uzorci su nagriženi u NITAL-u (2% alkoholni rastvor HNO_3).

Slika 4. Izražena makroporoznost na cilindričnom dijelu rukavca

[3,4] ima ozbiljnu makroporoznost koja se proteže u središnjem dijelu odlivka u takvom rasporedu da kada se posmatra golim okom izgleda kao traka u sredini debljine zida odlivka. Ovakav intenzitet poroznosti na dijelu odlivka gdje se dogodio prijelom mogao je u sadejstvu sa drugim otkrivenim nehomogenostima u materijalu, kao što su nakupine krupnih kompleksnih uključaka, ne zanemarujući ni blizinu zavarenog spoja i zonu utjecaja toplote, na određenoj lokaciji uzrokovati stvaranje inicijalnog mjesta, te prijevremeni zamor materijala i prijelom.

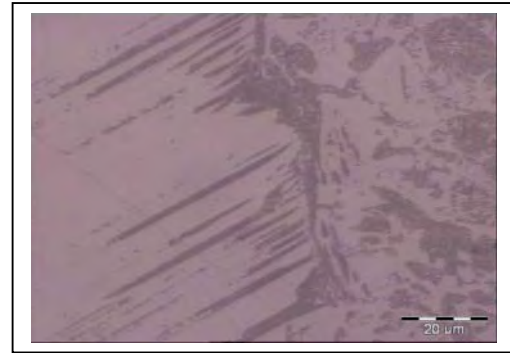
Slika 5. Mikrostruktura tanjira

- Metalografska ispitivanja su pokazala da material ima segregiranu livenu mikrostrukturu sa krupnim primarnim zrnom. Raspored i veličina zrna ferita i perlita koji su izlučeni po granicama primarnog austenitnog zrna, nakon njegove transformacije je neujednačen.

Pored Widmanštetenskog ferita prisutna su i subzrna ferita. Cementit unutar perlita je većim dijelom sferoidiziran. Mikrostruktura tanjira, znači, ne pokazuje karakteristike mikrostrukture koje bi trebalo da ima nakon adekvatno urađenog postupka normalizacije. Na metalografskim uzorcima tanjira u neposrednoj blizini prijeloma uočena je dendritna makroporoznost i mikroporoznost i gnijezda (nakupine) nemetalnih sulfidnih uključaka i krupnih kompleksnih oksidnih uključaka. Na uzorku iz oboda tanjira gdje je tanja stijenka odlivka nema makroporoznosti i krupnih uključaka.

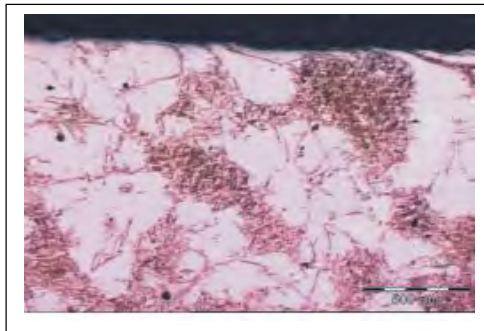
Slika 6. Uzorak 1, mikrostruktura u blizini prijeloma

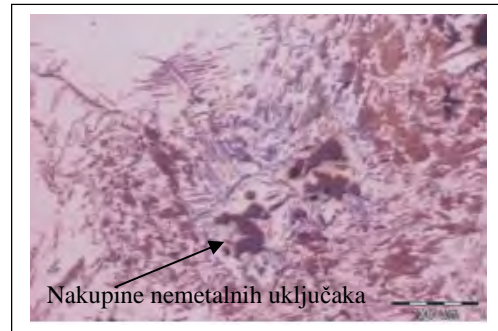
Slika 7. Uzorak 2, mikrostruktura i nakupine nemetalnih uključaka

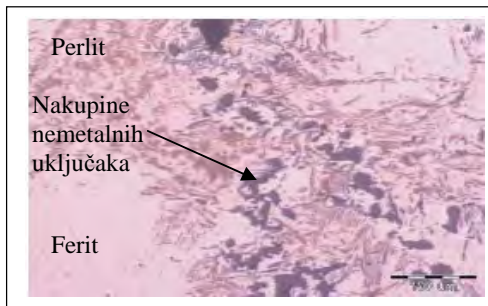
Slika 8. Uzorak 3, mikrostruktura i nakupine nemetalnih uključaka

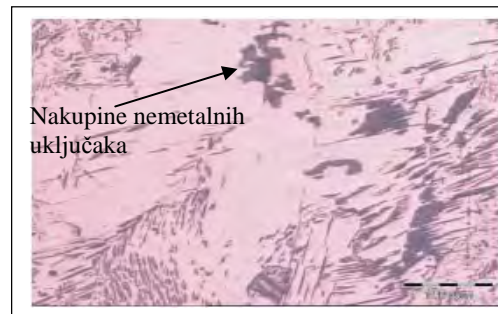
Slika 9. Uzorak 4, mikrostruktura i nakupine nemetalnih uključaka

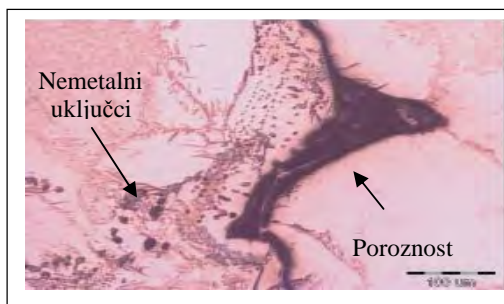
Slika 10. Uzorak 5, mikrostruktura, poroznost i nemetalni uključci

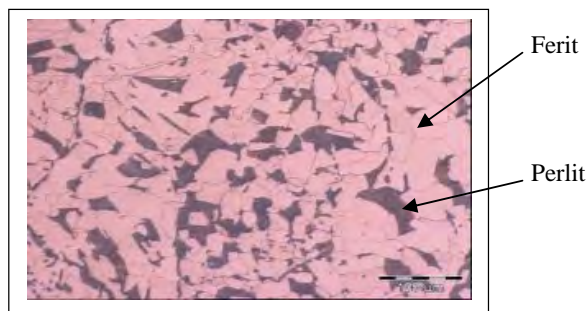
Slika 11. Uzorak cilindra rukavca, mikrostruktura dalje od preloma

Mikrostruktura cilindra je zadovoljavajuća, normalizovana feritno-perlitna sa malim udjelom sferoidiziranog cementita unutar perlita i bez makroporoznosti.
