**X Naučno/stručni simpozij sa međunarodnim učešćem
„METALNI I NEMETALNI MATERIJALI“ Bugojno, BiH, 24-25. april 2014.**

**ANALIZA LOMA RUKAVCA
ČEONE STIJENE MLINA**

**ANALYSIS OF BROKEN
JOURNAL END WALL FOR CEMENT MILL**

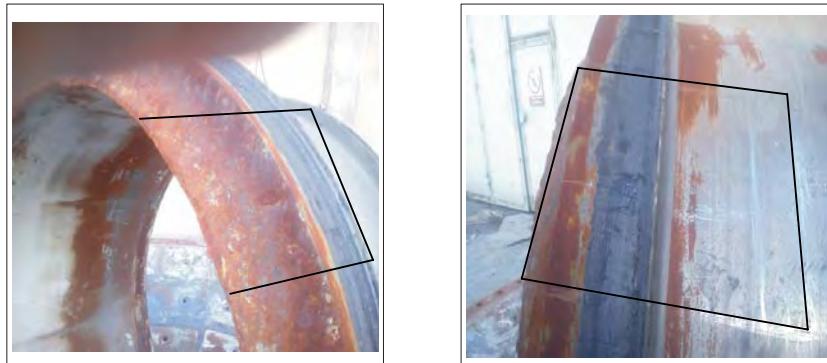
Slika 1. Lokacije uzimanja uzorka sa slomljenog rukavca čeone stijene

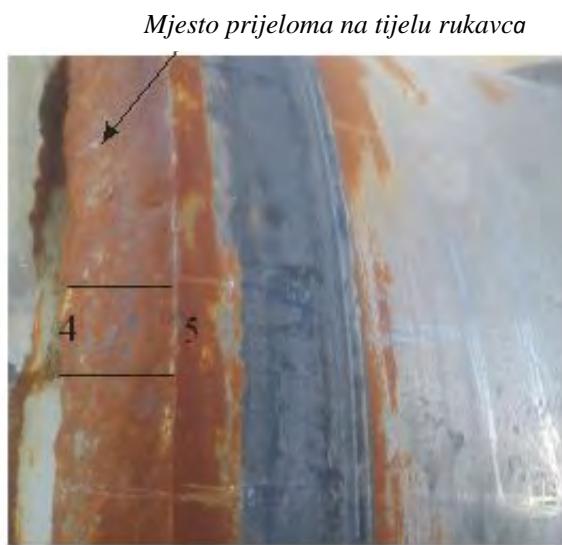
Slika 2. Lokacija uzimanja uzoraka za metalografska ispitivanja uz prijeđom

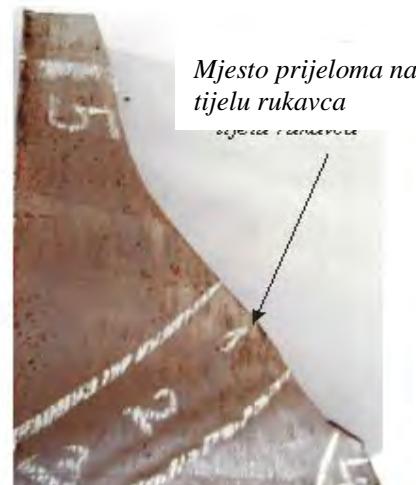
Slika 3. Lokacije uzimanja uzoraka uz prijeđom i dalje po dužini cilindričnog dijela rukavca

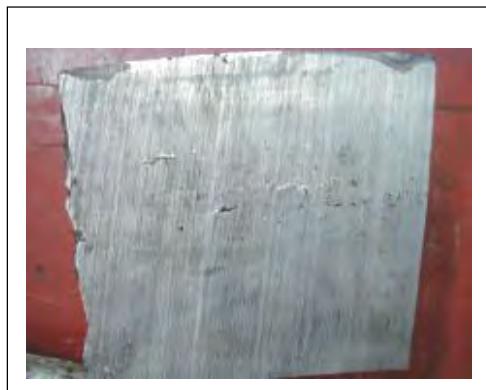
Analizirane su mikrostrukture cilindra i tanjira, kao i zone uticaja toplote oko zavarenog spoja. Prilikom rezanja uzorka na tanjiru rukavca uočena je na više mesta makroporoznost, te izražena nagomilana (kao traka) makroporoznost, koja se proteže sredinom debljine zida na lokaciji između zavara i prijeloma, slika 4. Na slici 5 data je mikrostruktura tanjira – livena feritno-perlitna sa krupnim primarnim zrnom i prisutnim Widmanstattenovim feritom. Slike od 6 do 10 predstavljaju mikrostrukturu cilindra u blizini prijeloma. Otkrivena je livena feritno-perlitna mikrostruktura sa krupnim primarnim zrnom, prisutnim Widmanstattenovim feritom i subzrnima ferita. Cementit unutar perlita je djelimično sferoidiziran. Na slici 11. je data mikrostruktura cilindra dalje od preloma. Uzorci su nagriženi u NITAL-u (2% alkoholni rastvor HNO_3).

Slika 4. Izražena makroporoznost na cilindričnom dijelu rukavca

[3,4] ima ozbiljnu makroporoznost koja se proteže u središnjem dijelu odlivka u takvom rasporedu da kada se posmatra golim okom izgleda kao traka u sredini debljine zida odlivka. Ovakav intenzitet poroznosti na dijelu odlivka gdje se dogodio prijelom mogao je u sadejstvu sa drugim otkrivenim nehomogenostima u materijalu, kao što su nakupine krupnih kompleksnih uključaka, ne zanemarujući ni blizinu zavarenog spoja i zonu utjecaja topote, na određenoj lokaciji uzrokovati stvaranje inicijalnog mjesta, te prijevremeni zamor materijala i prijelom.

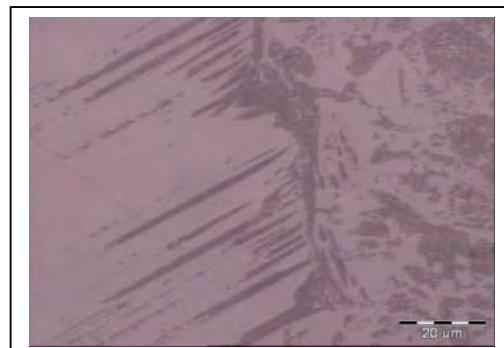
Slika 5. Mikrostruktura tanjira

- Metalografska ispitivanja su pokazala da material ima segregiranu livenu mikrostrukturu sa krupnim primarnim zrnom. Raspored i veličina zrna ferita i perlita koji su izlučeni po granicama primarnog austenitnog zrna, nakon njegove transformacije je neujednačen.

Pored Widmanstetenskog ferita prisutna su i subzrna ferita. Cementit unutar perlita je većim dijelom sferoidiziran. Mikrostruktura tanjira, znači, ne pokazuje karakteristike mikrostrukture koje bi trebalo da ima nakon adekvatno urađenog postupka normalizacije. Na metalografskim uzorcima tanjira u neposrednoj blizini prijeloma uočena je dendritna makroporoznost i mikroporoznost i grijezda (nakupine) nemetalnih sulfidnih uključaka i krupnih kompleksnih oksidnih uključaka. Na uzorku iz oboda tanjira gdje je tanja stijenka odlivka nema makroporoznosti i krupnih uključaka.

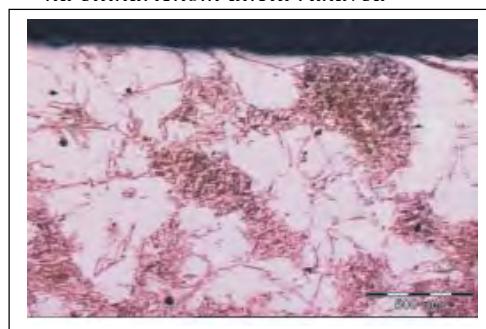
Slika 6. Uzorak 1, mikrostruktura u blizini prijeloma

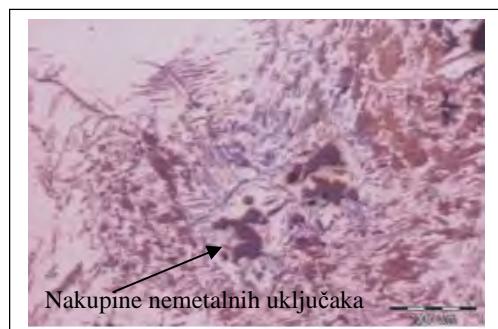
Slika 7. Uzorak 2, mikrostruktura i nakupine nemetalnih uključaka

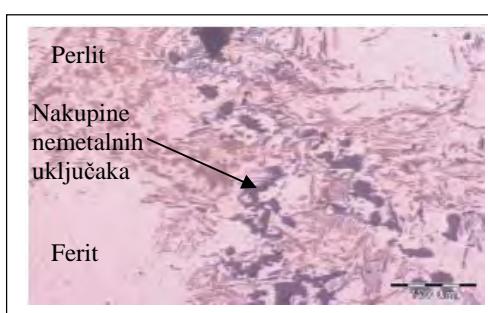
Slika 8. Uzorak 3, mikrostruktura i nakupine nemetalnih uključaka

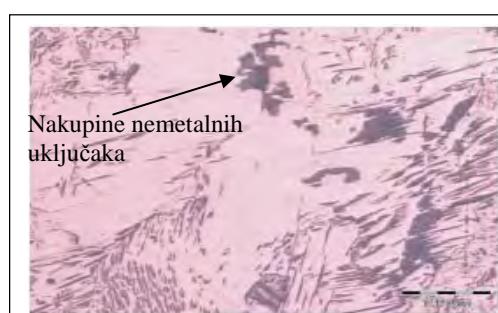
Slika 9. Uzorak 4, mikrostruktura i nakupine nemetalnih uključaka

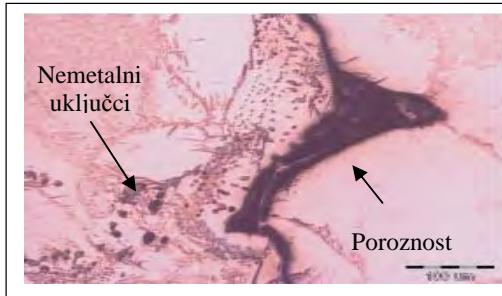
Slika 10. Uzorak 5, mikrostruktura, poroznost i nemetalni uključci

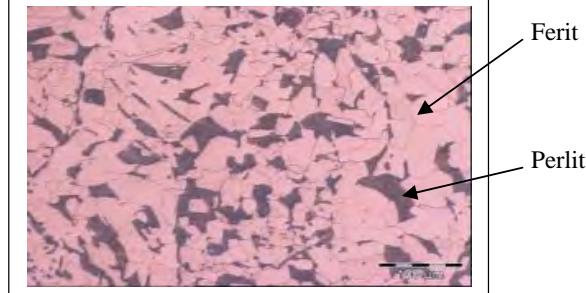
Slika 11. Uzorak cilindra rukavca, mikrostruktura dalje od preloma

Mikrostruktura cilindra je zadovoljavajuća, normalizovana feritno-perlitna sa malim udjelom sferoidiziranog cementita unutar perlita i bez makroporoznosti.
